Consolidación de estruturas no Castro Grande de Neixón (Boiro, A Coruña). Campaña 2007

Memoria Técnica

PROXECTO DE CONSOLIDACIÓN DO CASTRO GRANDE DE NEIXÓN: RESULTADOS DA INTERVENCIÓN

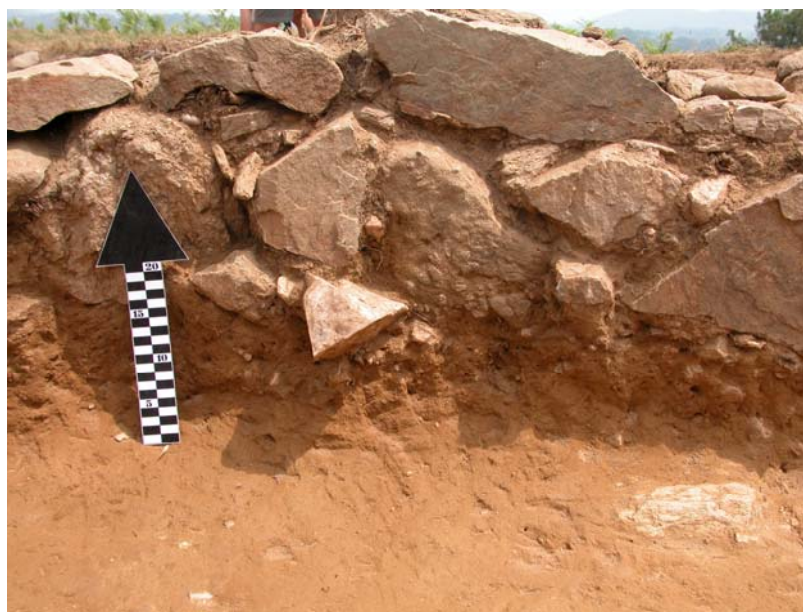
Figura 1. Detalle do muro UENEI01017, bloques de pegmatitas asentados en terra.

Esta construción (UENEI01017) conserva o arco do muro situado cara ao SE; a proxección en planta deste arco indica que orixinalmente tería un diámetro aproximado de 7,20 m e o ancho do muro é de 60 cm. Conserva unicamente unha fiada de cimentación que na parte S se apoia directamente sobre o afloramento rochoso mentres que na parte E os bloques están colocados sobre un recheo de terra como podemos apreciar na figura 43. O diámetro da construción xustifica o espesor do muro, necesario para poder soportar o peso da cuberta que precisaría este recinto.

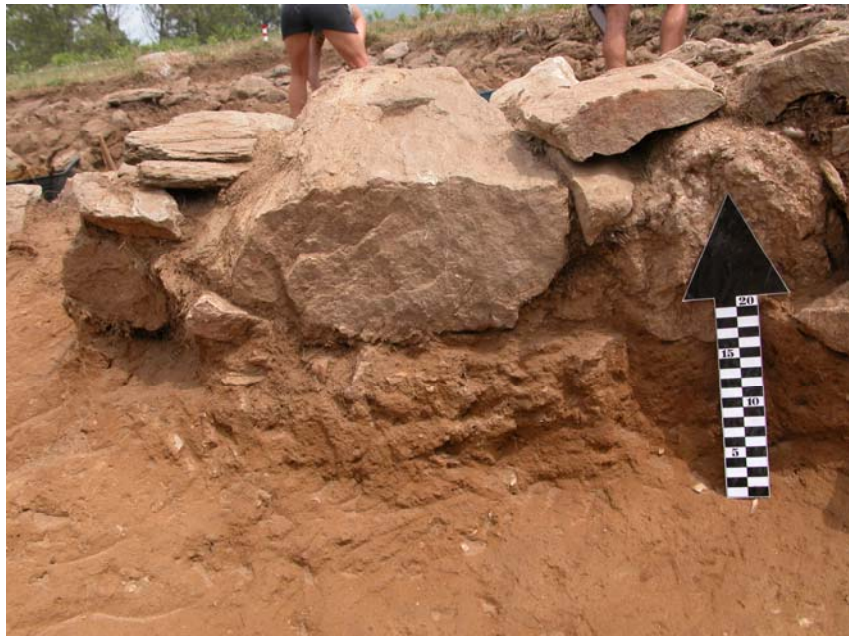
A anchura dos muros devala entre os 45 e os 60 cm e están realizados na maioría dos casos con dobre cara utilizando pezas de xisto de tamaño pequeno e mediano e un recheo interior de pedras pequenas e irregulares. Nas caras observamos algunhas pezas careadas pero tamén pezas irregulares; utilízanse pequenos ripios para encher os pequenos ocos e facilitar o asento das pedras máis grandes. En tódolos muros, pero especialmente no de maiores dimensións (UENEI01017) observamos algunhas pezas alongadas que atan o muro de parte a parte.

Figura 2. Peza do muro UENEI01017 que funciona como chave atando o muro.

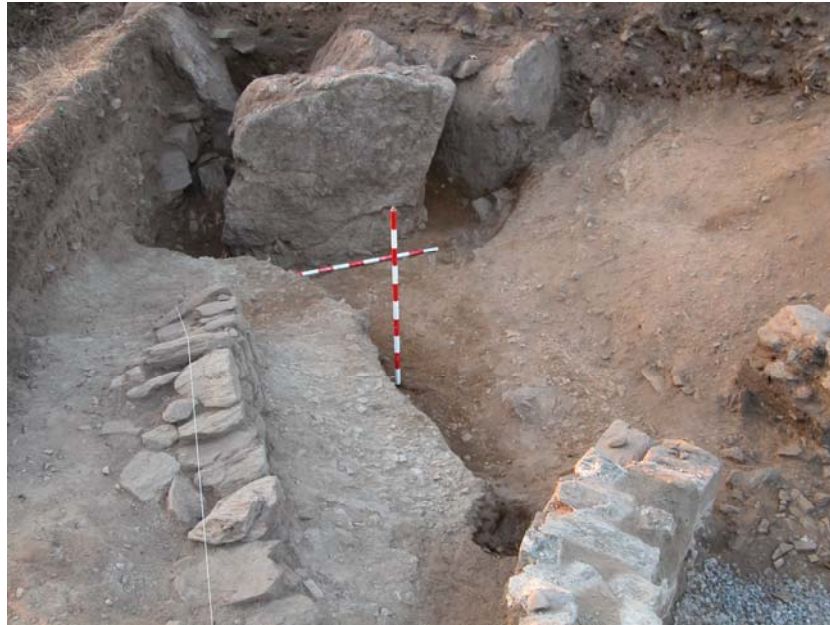
O muro de contención do parapeto aparece no sector 01 (UENEI02004) e no sector 02 (UENEI05043) moi esborrallado e unicamente se conservan nalgún tramo as pedras na súa posición orixinal. Isto pode deberse a que a construción deste muro consistiu na colocación das fiadas sen ningún tipo de argamasa, cousa que resulta lóxica xa que deste xeito se permite a filtración da auga procedente do parapeto polas xuntas, evitando así a presión sobre a estrutura e a formación de fendas no muro.

Figura 3. Detalle do tramo conservado do muro de contención do parapeto no sector 01 (UENEI05043).

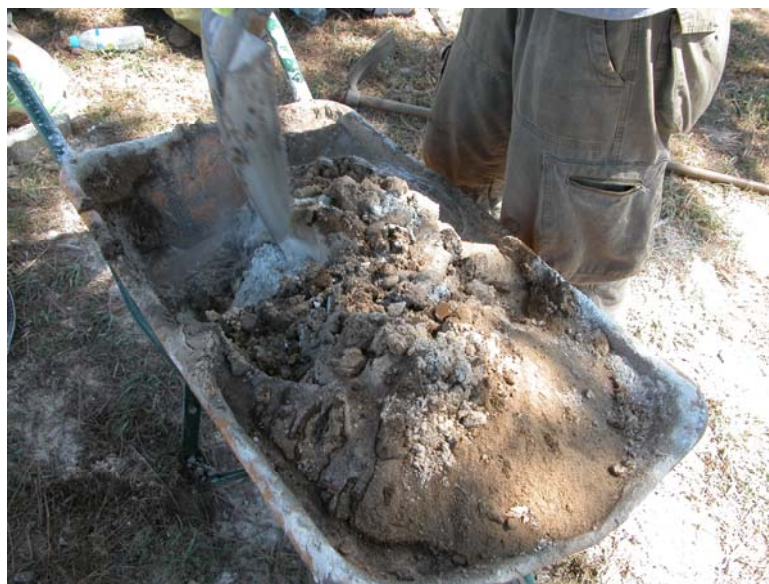
Figura 4. Preparación da argamasa de cal, area e terra.

Tendo en conta a cor das pedras de xisto empregadas nas construcións decidimos minimizar o contraste que pode supor unha argamasa branca coa cor grisácea da pedra dos muros engadindo unha medida de terra que lle dá un aspecto máis estético e non varía a calidade do material.

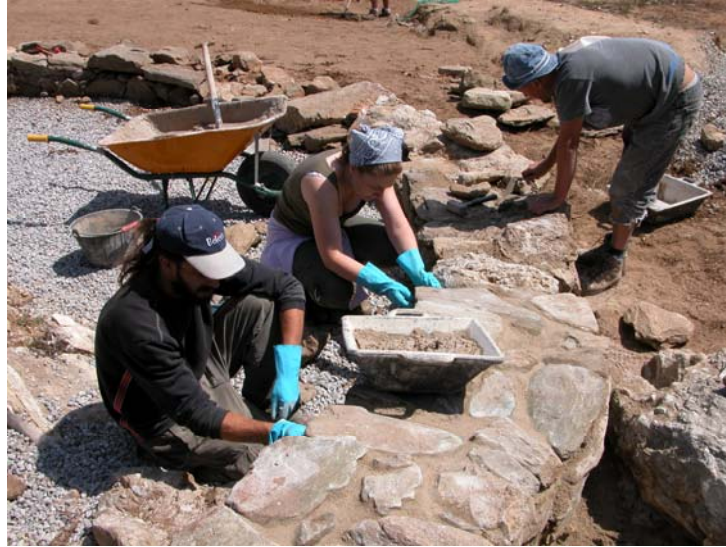
Figura 5. Consolidación da construción UENEI01017.

Antes de aplicar a argamasa mollamos o muro para facilitar a adhesión e procedemos a consolidar o muro empezando polo coroamento e seguindo polas caras. No coroamento procedemos como xa dixemos a tomar as pedras, encher ocos e regularizar o recheo interior do muro. Nas caras realízanse as mesmas operacións ademais do rexuntado, tarefa que resulta fundamental segundo o noso criterio, tendo en conta que o desmontado do muro se realiza unicamente na cara superior e, polo tanto, é necesario realizar esta tarefa para garantir a súa estabilidade. Consérvase en todo caso o aspecto da construción no momento de uso, substituíndo unicamente a argamasa de barro que tería orixinalmente por outra moito máis indicada para garantir a súa conservación na súa condición actual de construción arruinada. Conservamos en tódolos casos as pezas orixinais empregadas na construción incluídos os ripios que conforman o muro.

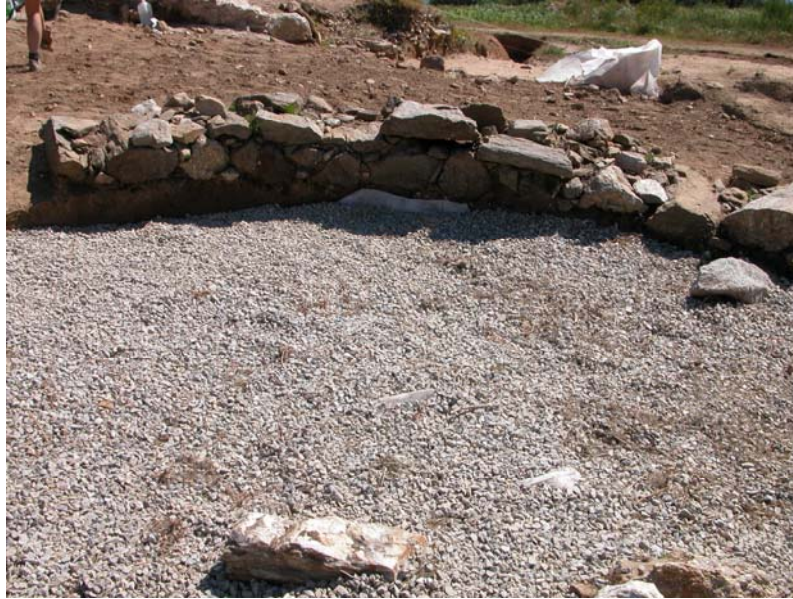
Figura 6. Capa de grava colocada no interior da construción UENEI01017, para nivelar o terreo e facilitar a drenaxe natural.

A ubicación das construcións, o sentido da pendente e as irregularidades da rocha na que se asentaban non fixeron necesario a instalación de tubos de drenaxe para facilitar a evacuación de auga do interior das mesmas, xa que esta evacuación producírase de xeito natural no sentido da pendente.

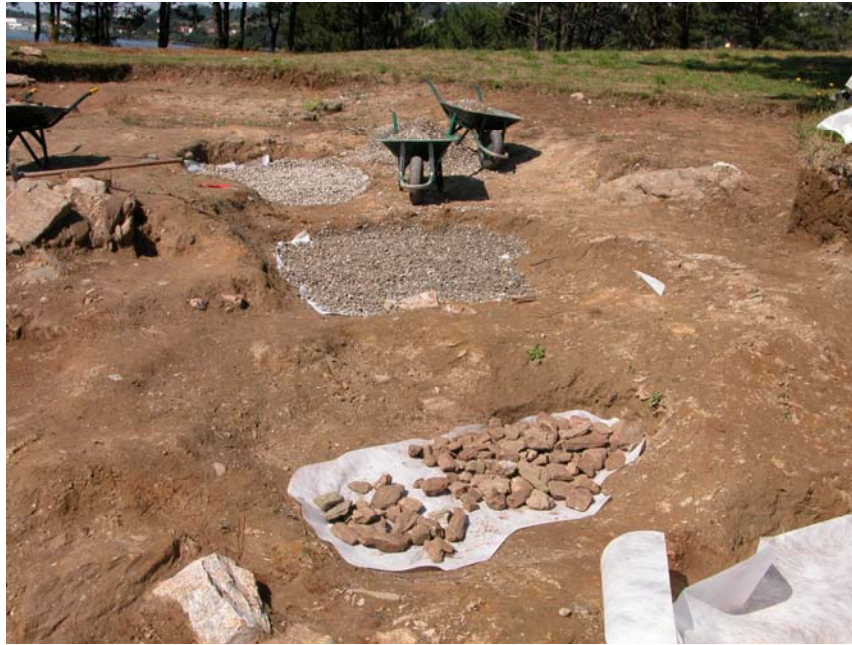
Figura 7. Nesta imaxe vemos as distintas capas de recheo nas fosas do sector 02, xeotéxtil+cachote+xeotéxtil+grava+xeotéxtil+terra vexetal.

Así como xa dixemos, os recheos con base de cascote e grava empregáronse naquelas zonas onde a escavación foi completa até chegar ao horizonte mineral. Este foi o caso do recheo das foxas que se atoparon escavadas no xabre no sector 01 e 02. Con este recheo en capas conseguimos por unha banda selar as fosas para impedir a súa erosión, e por outra que unha vez botado o recheo de terra que cubrirá toda esta superficie o terreo teña unha boa drenaxe e quede ben asentado.

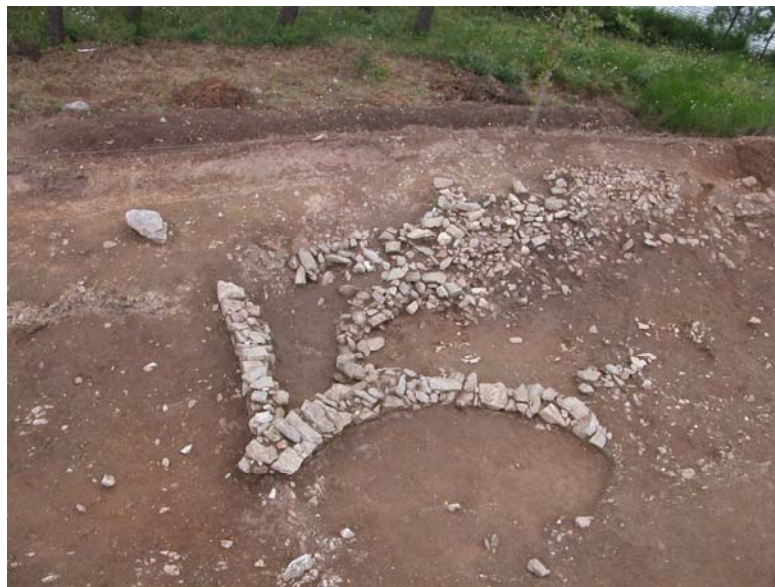
No trazado do muro aparece unha pedra fincada que parece marca un dos marcos da entrada.

Figura 8. Vista xeral do sector onde se ubica a UENEI02011 co muro anexo UENEI02012.

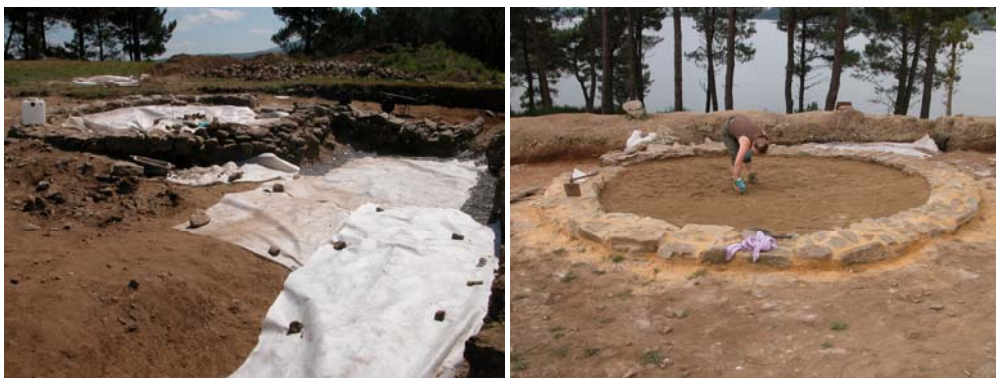
Figura 9. Vista do recheo da parte exterior da construción UENEI02011 e nivelación con area do interior.

A nivelación do terreo polo exterior da construción realizámola con grava nas partes máis profundas e unha última capa de terra separando cada capa por xeotéxtil e no interior tratamos de crear unha superficie horizontal enchendo a metade S con area, xa que na parte N da construción se atopaba o afloramento da rocha.

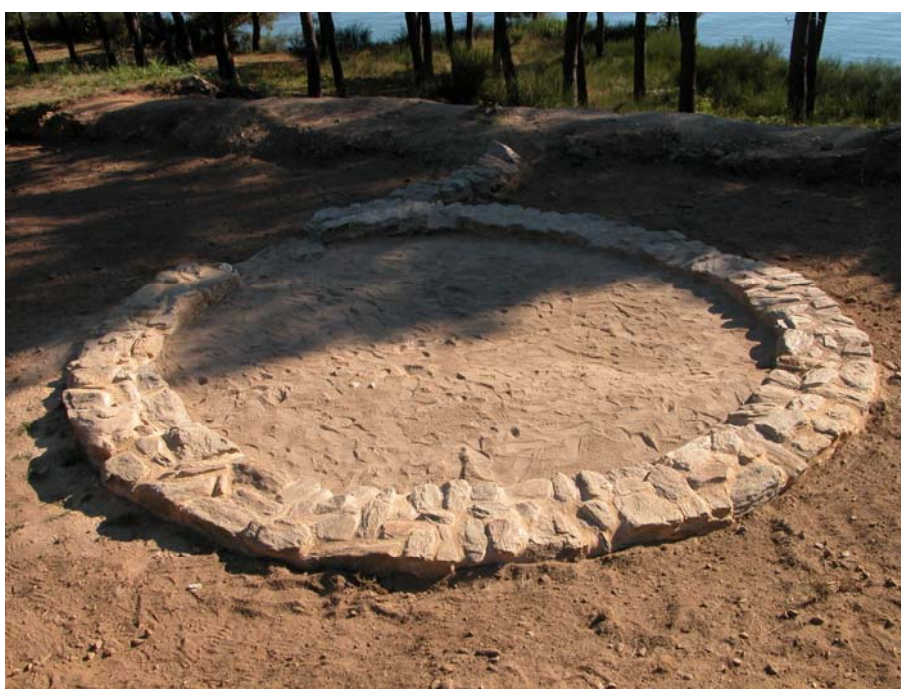
Figura 10. Resultado final da intervención na UENEI01011.

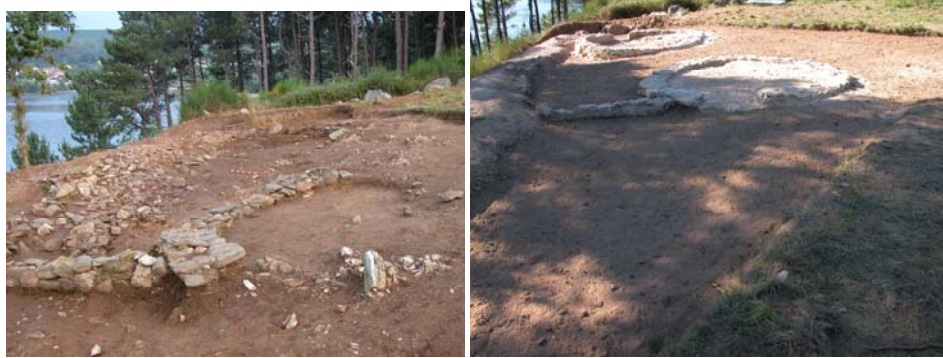
O muro conserva só dúas fiadas que conectan a construción UENEI02011 coa cara interior do parapeto. Despois de limpar o muro consolidámolo tal e como se conservaba sen engadir ningunha fiada.

Figura 11. Vista do muro antes da consolidación e resultado final.

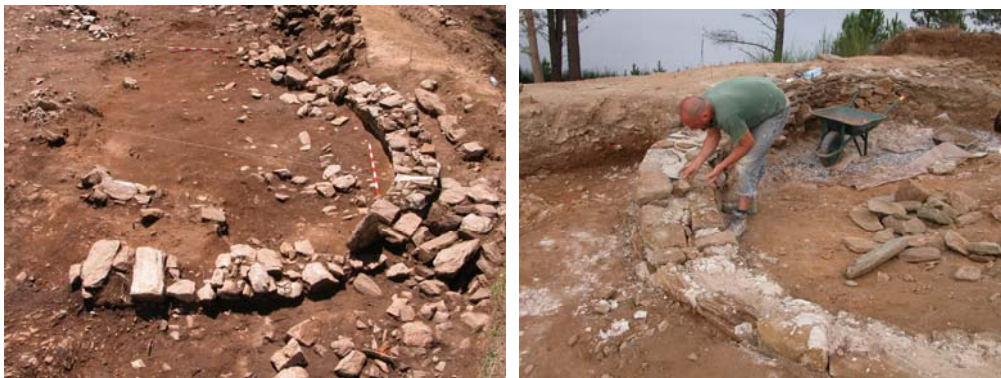
Figura 12. Muro da construción UENEI05026.

Consolidamos o muro orixinal e marcamos o perímetro aproximado do que sería a construción orixinal para a continuación restaurar a estrutura en pranta. A parte conservada ubícase na parte mais baixa no sentido do desnivel do terreo e está máis ou menos nivelado coa cota que ten a rocha na parte que imos a restaurar. Por este motivo na restauración recreamos unicamente a primeira fiada de cimentación que vai asentada directamente sobre a rocha.

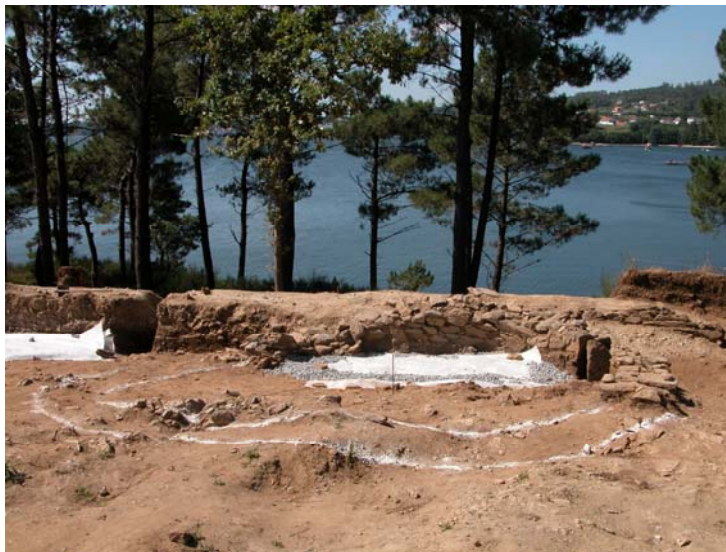
Figura 13. Recheo do interior da construción con grava e area.

Para nivelar a superficie interior da construción precisamos facer un recheo con grava que funcione como capa drenante sobre a que botamos unha última capa de area.

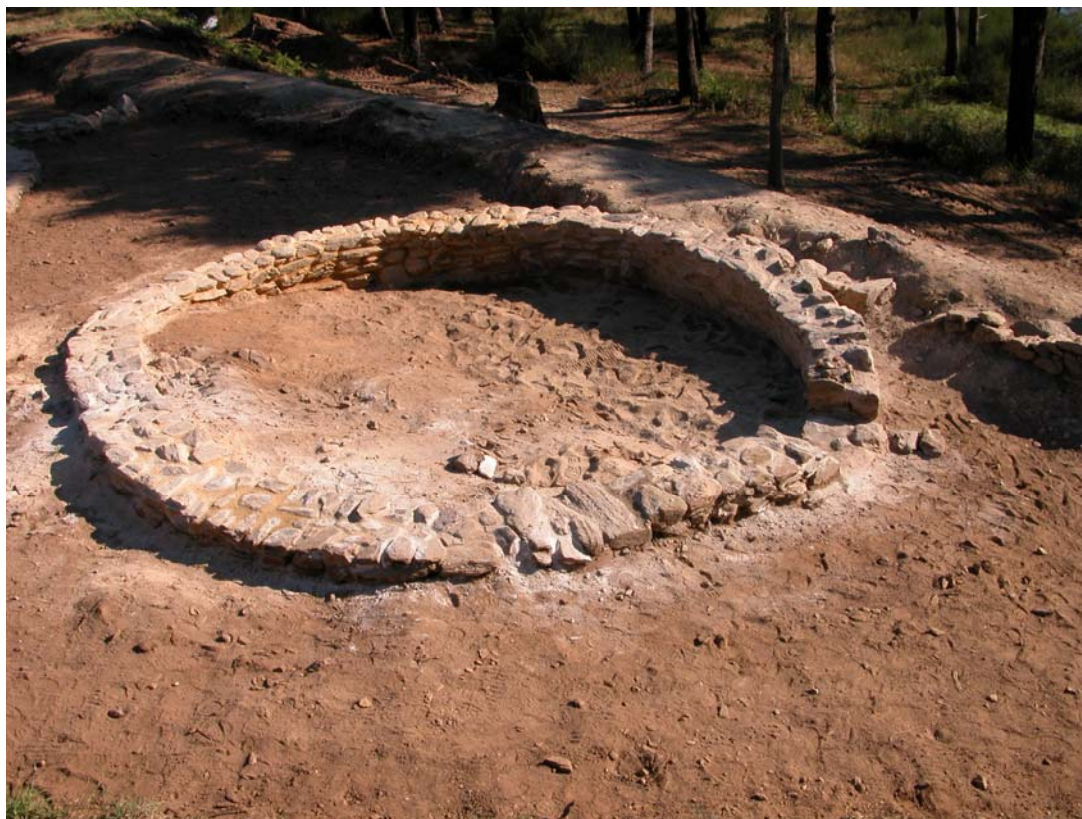
Figura 14. Resultado final da intervención na UENEI05026.

A diferenza de nivel no interior do construción entre a cota máis alta e a máis baixa é demasiado grande polo que, a diferenza do que fixemos nas outras construcións non é posible crear un plano totalmente horizontal para protexer o muro da acumulación de augas. Será necesario facer un seguimento durante o inverno para comprobar que o chan drena con facilidade e en caso de existir algún problema corrixíremolo na seguinte campaña instalando algunha drenaxe alternativa.

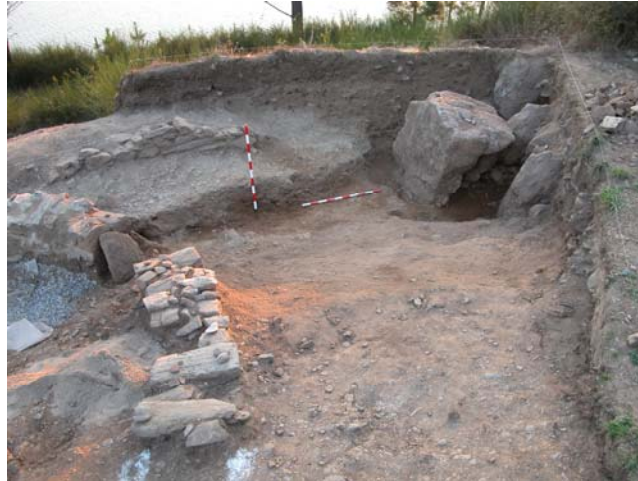
No extremo NW do sector atopouse un pequeno tramo do muro de contención do parapeto que queda parcialmente oculto pola construción UENEI05026. A consolidación desta estrutura quedou pendente para realizala na seguinte campaña.

Figura 15. Vista do fragmento de muro do parapeto conservado no sector 01.

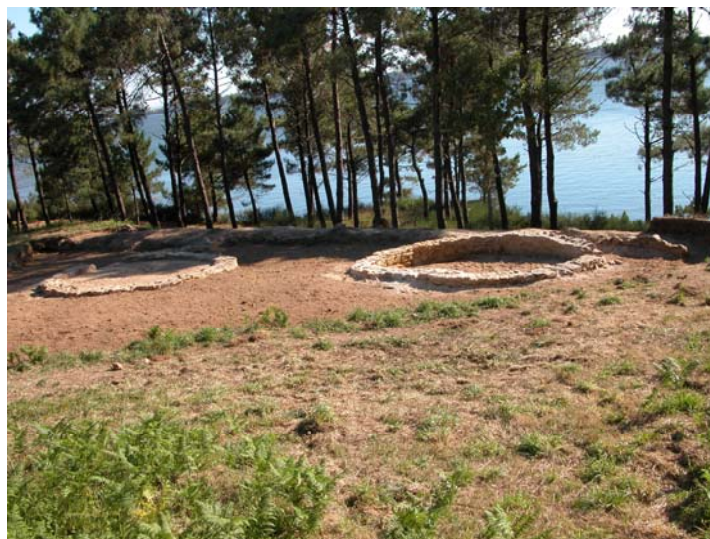
Figura 16. Vista xeral do sector 01 unha vez rematada a intervención.

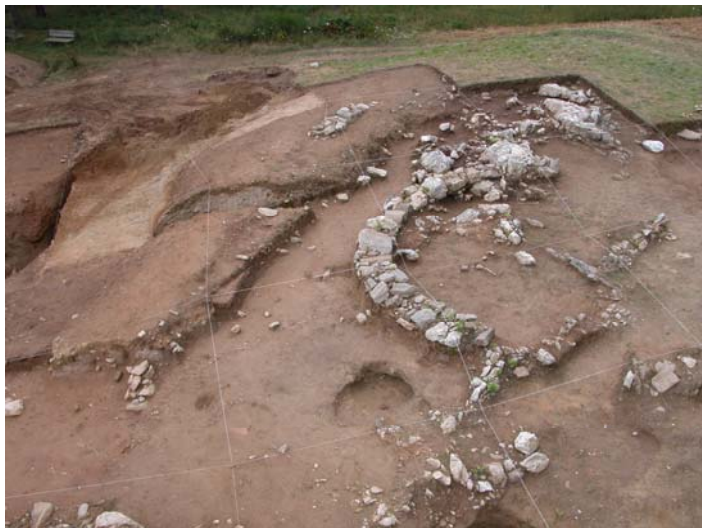
Figura 17. Panorámica do sector 02 onde se pode ver o parapeto, a entrada SE, a construción UENEI01017, e as foxas.

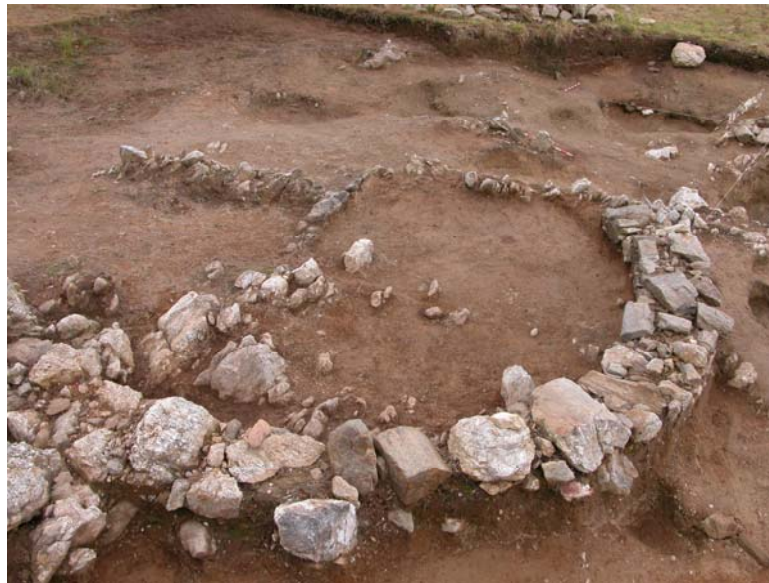
Nunha parte do muro conservado este asentaba directamente sobre o afloramento rochoso o que resulta máis beneficioso para a súa estabilidade. No interior da construción sobresaen os crestóns do afloramento que nalgunhas partes quedan integrados no muro.

Figura 18. UENEI01017, no lado S onde o muro vai tomado directamente sobre a rocha.

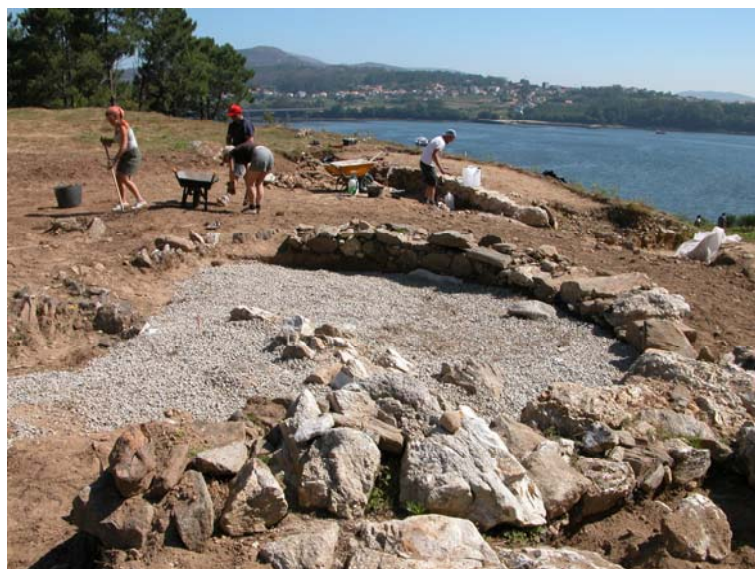
Figura 19. Recheo de grava do interior da construción para nivelar a superficie e crear unha capa de drenaxe.

O recheo do exterior da construción fíxose con terra e no interior colocamos unha capa de grava para nivelar o terreo creando unha superficie horizontal até a base en que estaban asentadas as pedras do muro. Sobre o recheo de grava botamos unha capa de area para rematar de regularizar a superficie.

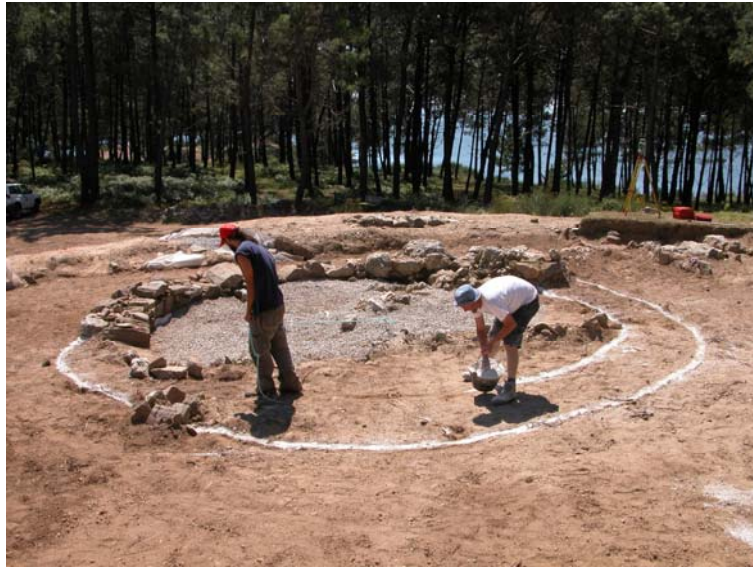
Figura 20. Trazado do perímetro da construción UENEI01017 previo á restauración da mesma.

Antes de iniciar a consolidación do muro marcamos o perímetro da construción a partir do diámetro do arco conservado e reproducindo o ancho do muro orixinal en todo o perímetro. Para trazar o perímetro, tendo en conta que a parte conservada representaba a metade do diámetro total, marcamos o centro e a partir dese punto con unha corda transportamos as medidas a parte que faltaba,

dando como resultado unha construción de pranta case circular que podería corresponderse aproximadamente coa que tería a construción orixinal.

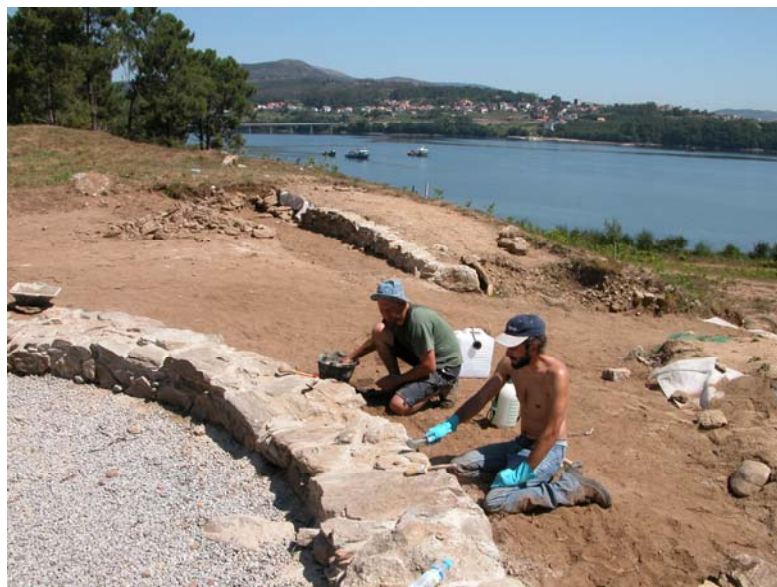
Figura 21. Consolidación do muro orixinal da construción UENEI01017.

Unha vez trazado o perímetro iniciamos a consolidación do muro orixinal aplicando a argamasa como asento das pedras e nas xuntas que, unha vez algo secas, son repasadas cun cepillo para eliminar o material sobrante. Nesta parte de muro que estaba formada por bloques de grandes dimensións foi preciso colocar algunha pedras de menor tamaño entre os bloques para que quedara nivelado e evitar así que co a acción da chuvia e o paso do tempo puidera desmantelarse.

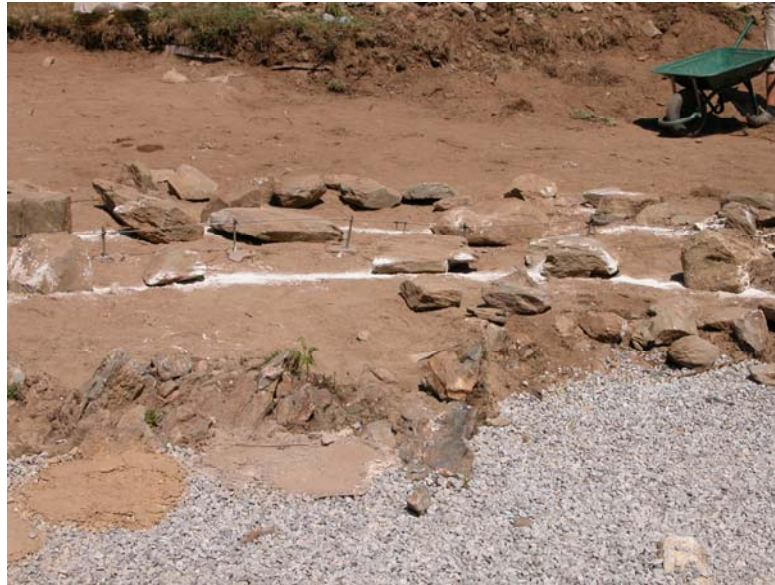
Figura 22. Sistema de anclaxe do muro na parte restaurada.

Para garantir a fortaleza e estabilidade do muro na parte que ñamos a restaurar, que vai asentado directamente sobre a terra, decidimos crear unha anclaxe que irá

polo centro do mesmo contra a que irían tomadas as pedras. Esta anclaxe está realizada con variñas de aceiro inoxidable (1,5 cm) cravadas no chan cada 30 cm, unidas entre si por outras máis finas (0,4 cm) do mesmo material. Entorno a esta estrutura metálica armamos o muro restaurado; as variñas non sobresaen en altura sobre o muro de pedra.

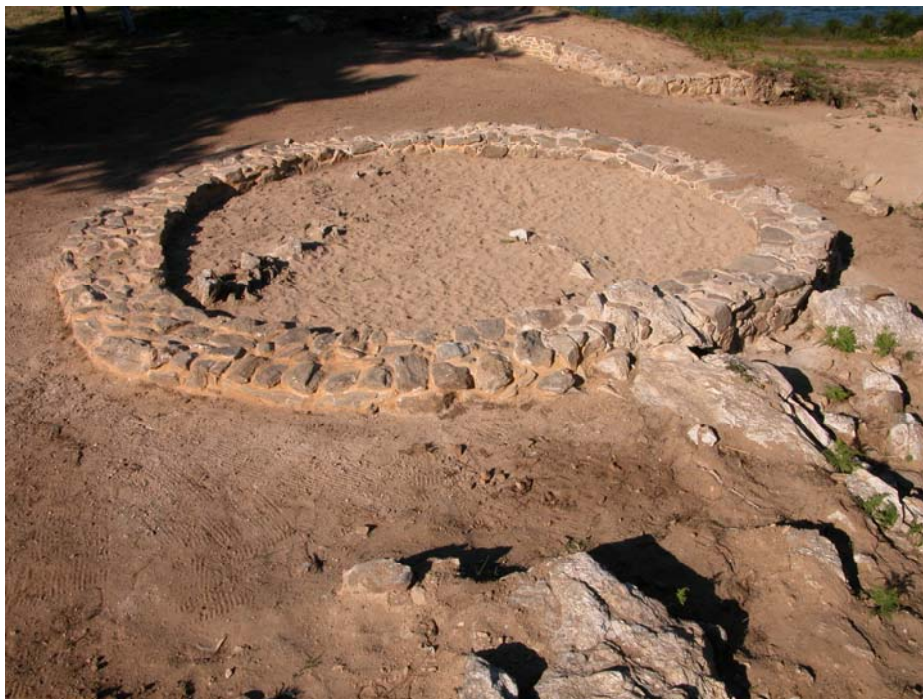
Figura 23. Vista dende o S do muro unha vez finalizada a restauración.

Unha vez rematada a restauración do muro rematamos o recheo e nivelación do interior con area.

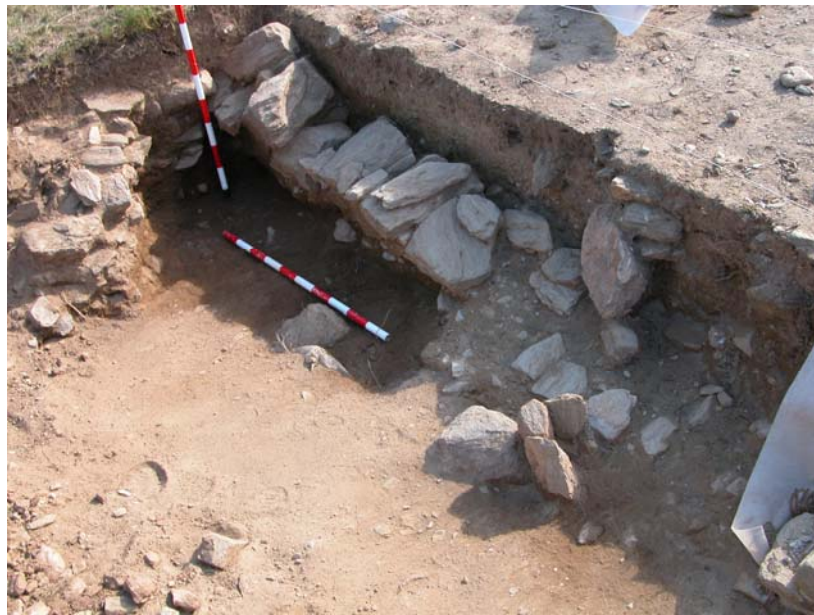
Outra das estruturas consolidadas e restauradas neste sector foi o muro de contención interior do parapeto ao N da entrada SE. O muro conservaba o trazado inicial aínda que de forma discontinua e nalgún punto quedaba só unha fiada da construción orixinal. Ao longo de todo o trazado, no momento da escavación documentouse tapado polo derrubo que agochaba as poucas pedras que conservaban a súa posición orixinal. A estrutura consiste en varias fiadas de pedras, formando unha soa cara que se incrustan directamente sobre a terra do parapeto.

Figura 24. Fragmento do muro UENEI02004, conservado cara ao NE.

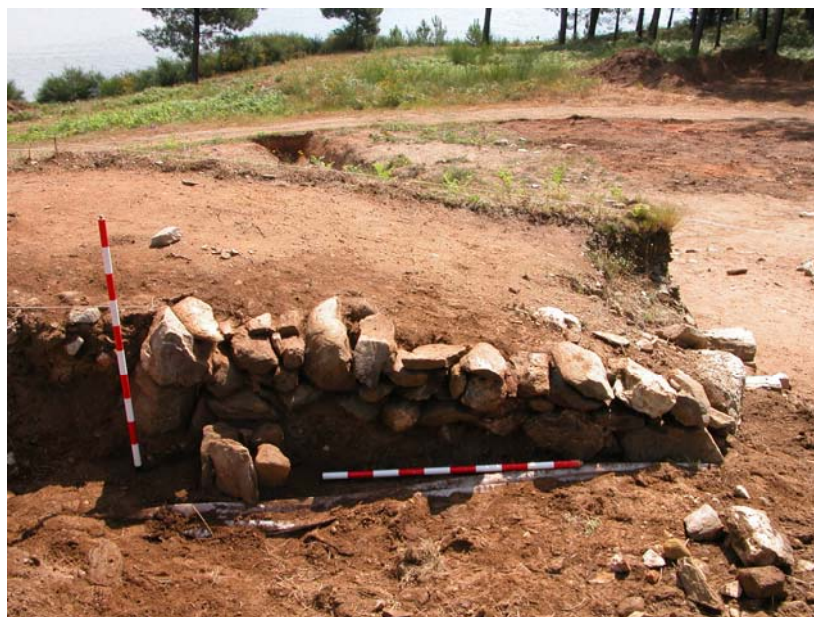
Figura 25. Fragmento do muro UENEI02004, conservado na zona que limita o parapeto coa entrada SE.

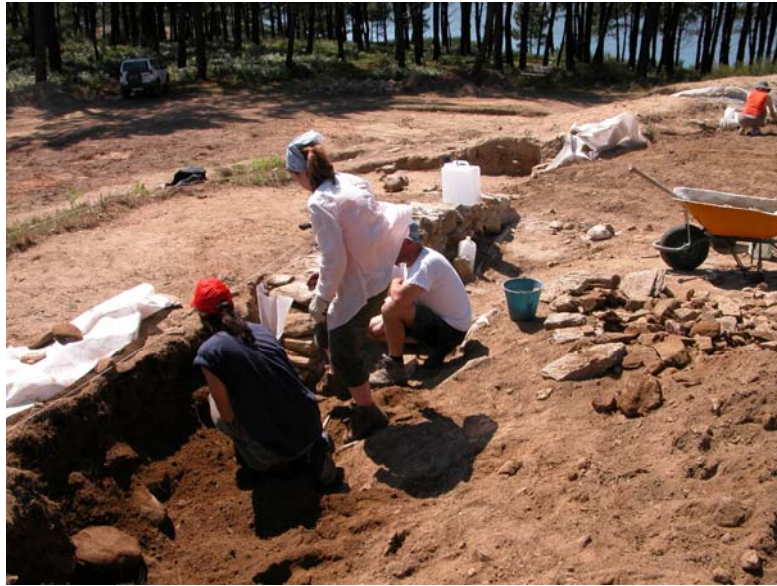
Figura 26. Restituición do muro do parapeto.

Comezamos pola consolidación dos tramos de muro conservados e unha vez rematada esta actuación procedemos a restituír a parte de muro que faltaba até completar o trazado que a estrutura tería orixinalmente. Na parte restituída colocamos as pedras tomadas con argamasa sobre o parapeto colocando xeotéxtil como superficie intermedia.

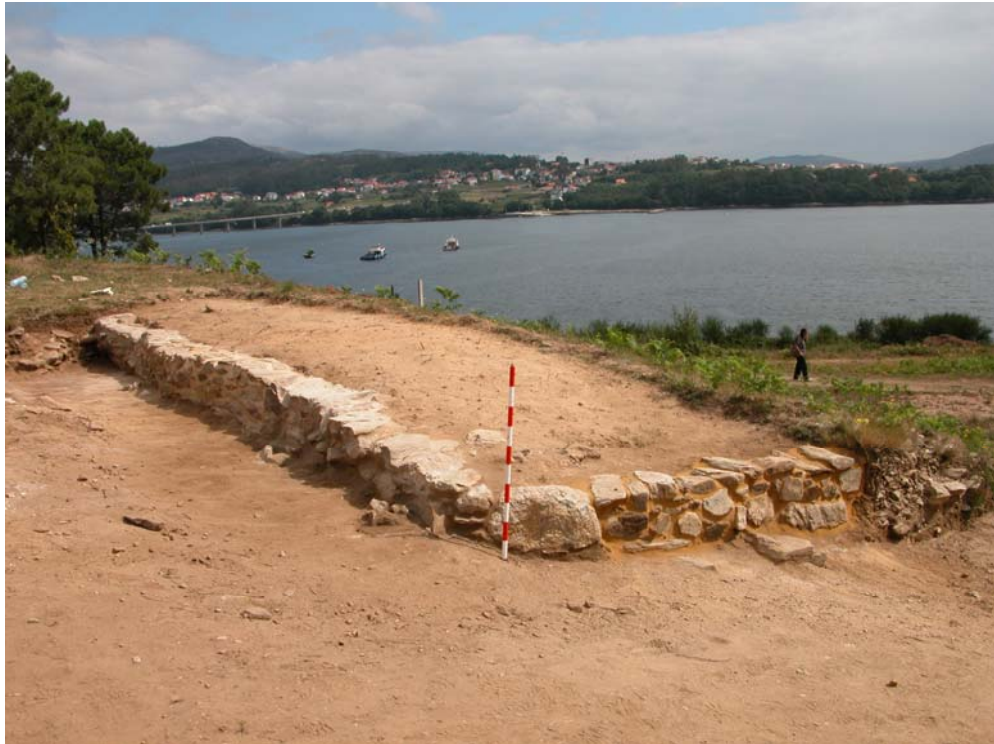
Figura 27. Resultado final da restauración do muro do parapeto na entrada SE.

Este muro ademais de seguir a liña interior do parapeto na parte N da entrada SE, se prolongaba segundo as evidencias atopadas durante a escavación cara á rampa de entrada ao castro polo que decidimos prolongar a restauración da estrutura tamén nesa zona.

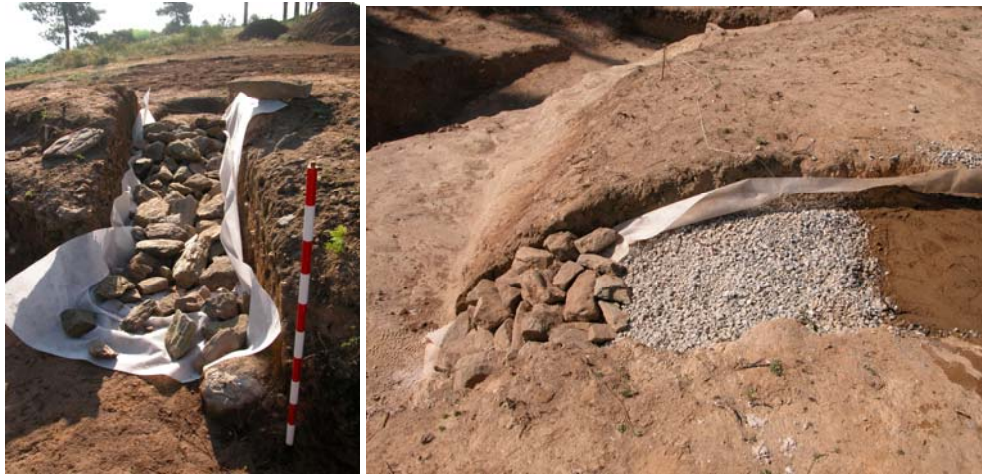
Figura 28. Capas de recheo da gabia de escavación do parapeto no lado S.

Nesta parte o parapeto ten unha pendente moi acusada especialmente cara o exterior, polo que necesitamos colocar nesa parte un muro de contención, que fixemos amontoando pedras seguindo o sentido da pendente. Esta contención permitía conter os depósitos do recheo e evitar o posible deslizamento de materiais que puidera provocar a acción das chuvias. Este muro quedou totalmente oculto pola capa de terra que colocamos como acabado final.

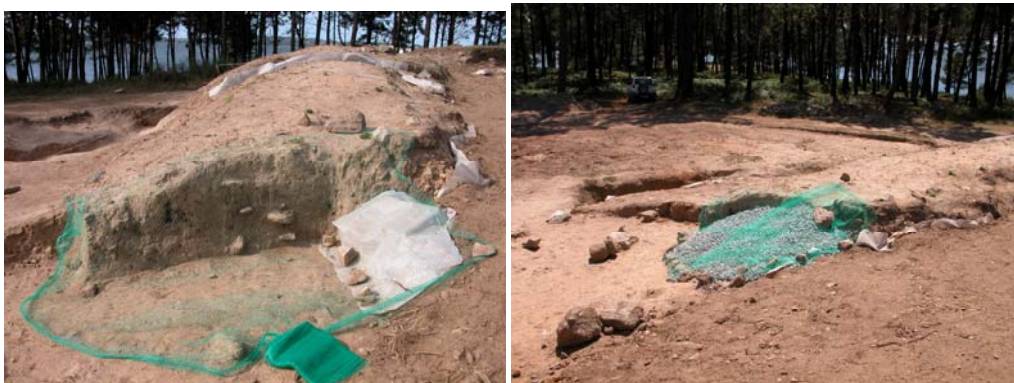
Figura 29. Recheo do extremo S do parapeto que conforma un dos lados da entrada SE.

A entrada ao castro polo SE está configurada pola interrupción do parapeto que no lado N está delimitado polo muro antes descrito, e que non se rexistrou no lado S. Durante a escavación documentouse neste lado S unha gabia que rodeaba este extremo do parapeto. Ao non rexistrarse estruturas pétreas neste extremo decidimos restituír unicamente o parapeto de terra tal e como aparecía orixinalmente.
